## 《忠靈塔》 保存香港二戰最重要文物的呼籲

延陵科學綜合室 格物研究組

## 導言

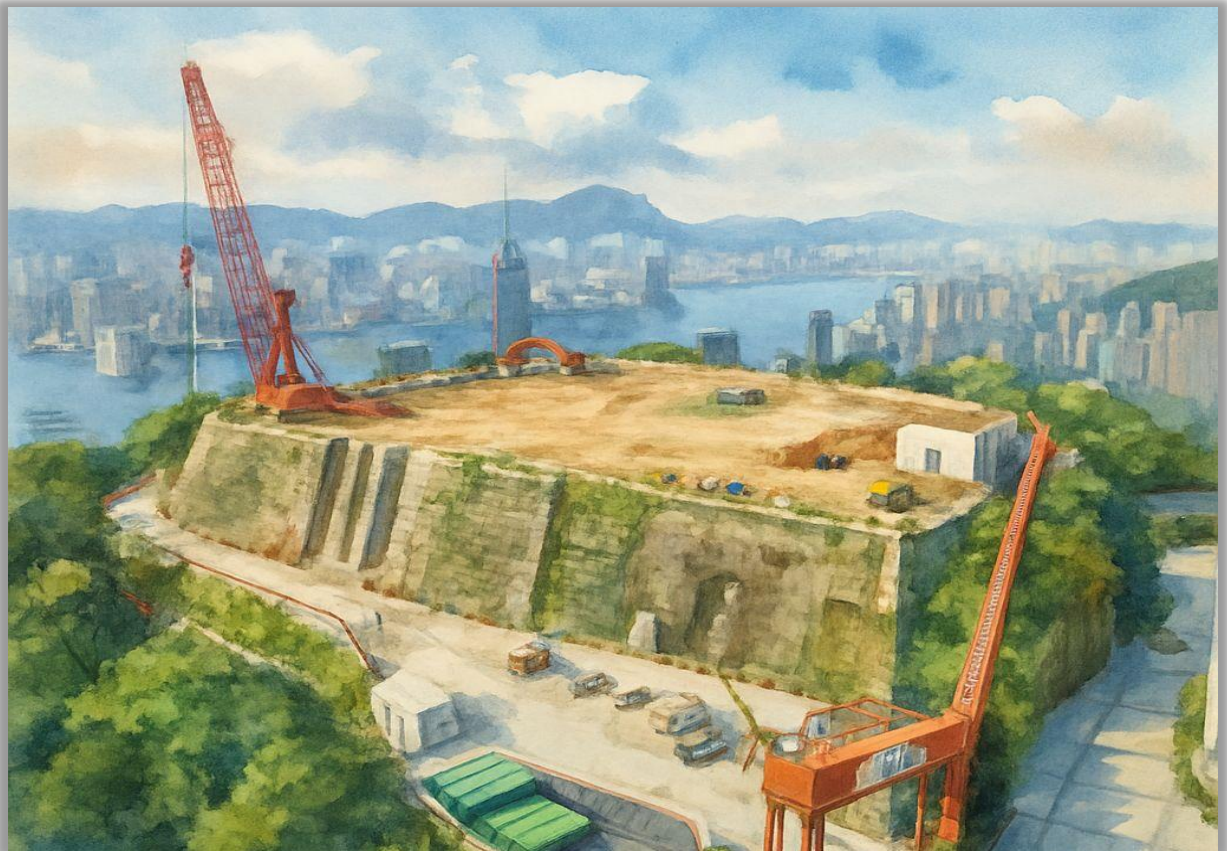
上圖：2024年對舊建築進行拆卸工程 2025年忠靈塔基座餘下天守台的模樣而忠靈塔基座其設計亦有著澳門葡萄牙大炮台的風韻  
澳門大炮台建成於1627年 香港忠靈塔基座建於1942-1944年之間同為盤踞山上的堡壘式建築 忠靈塔基座上的三間紋飾設計  
與香港總督府的設計 互相呼應的聯繫感 具有相當歷史價值 若在城市發展受到破壞甚至拆卸 會是香港歷史上很大的遺憾  
(水彩意象圖) 圖片來源：延陵科學綜合室

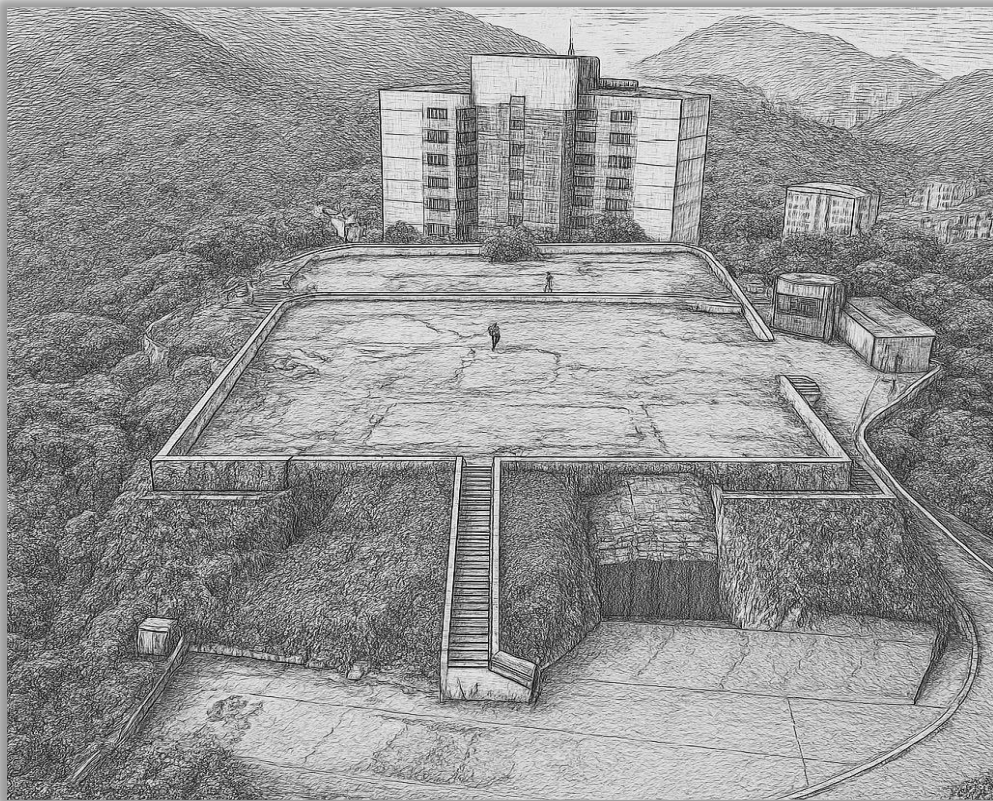
上圖：金馬倫山的北面 為忠靈塔基座的西北偏北方正面 這處原來應設有寬闊的梯級 現改為小樓梯  
圖片來源：延陵科學綜合室

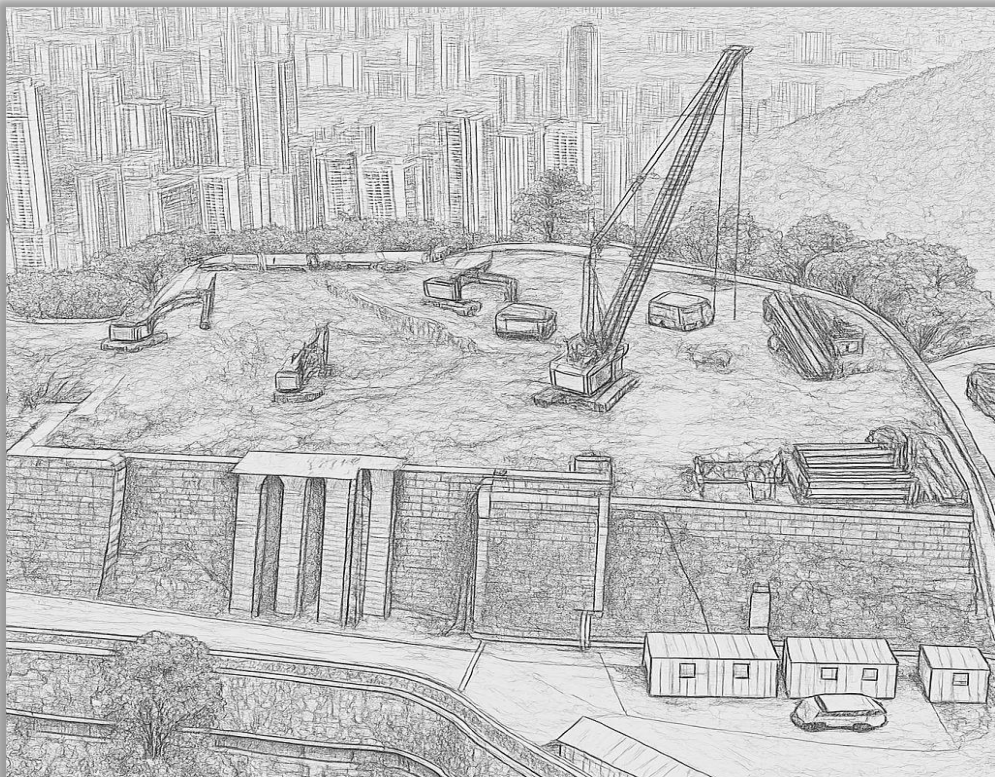
上圖：金馬倫山向西面方向 為忠靈塔基座的西側面 垂直「三間紋飾」完整清晰 靠右邊的一條間紋柱側 是拆卸電梯的痕跡基座上可見1950年代興建金馬倫大廈時 在右方加建的擴充性花崗岩石砌圍牆結構 圖片來源：延陵科學綜合室

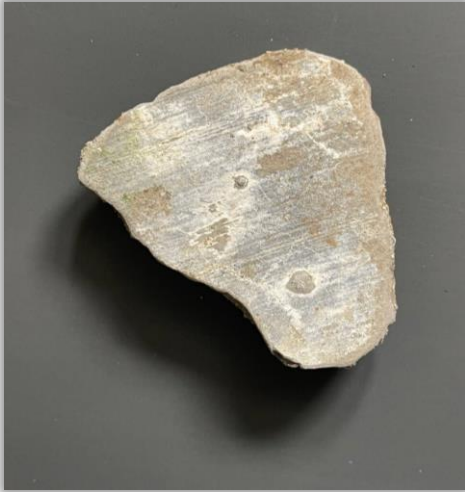
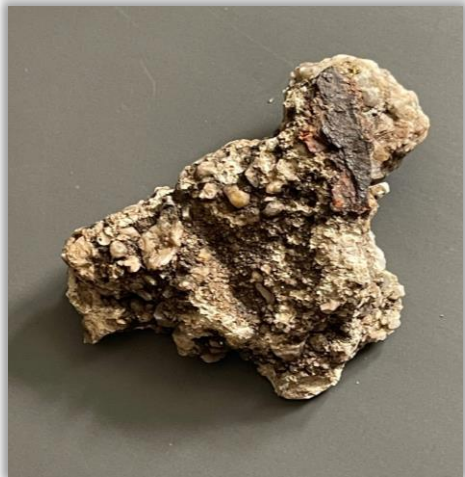
上圖：本室過去研究忠靈塔時 在四周叢林內發現忠靈塔1947年爆破時候殘留的碎片 第一塊為混凝土牆掃上白色灰水層  
第二塊 混凝土沙石及鋼筋遺存 [11] 圖片來源：延陵科學綜合室藏

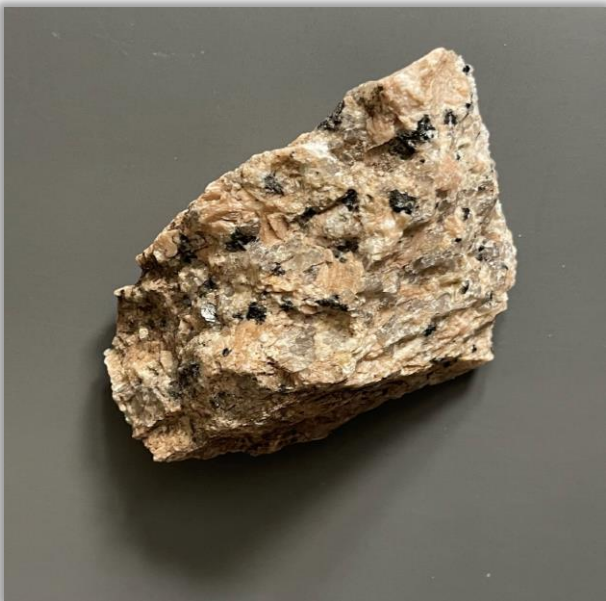
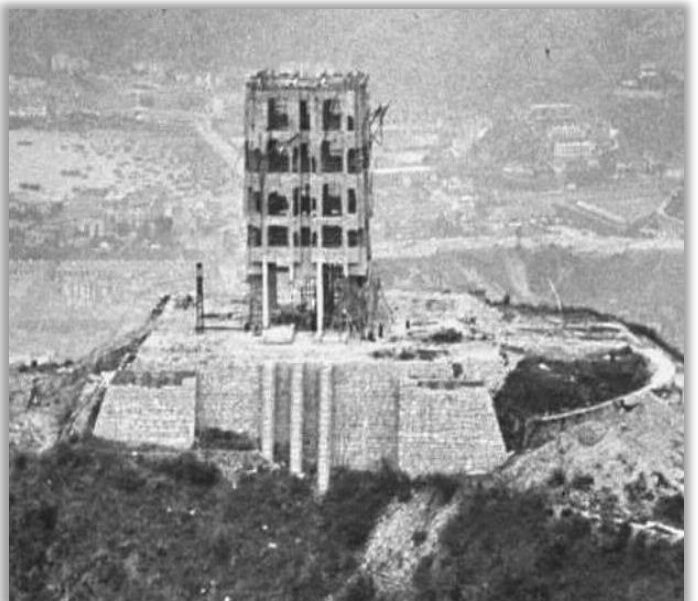
上圖： 第三塊為原金馬倫山上麻石樣本。 [11] 圖片來源：延陵科學綜合室藏
